# 文化財学的研究におけるボーリング調査の役割

— 磨崖仏の調査・保存を例として —

山路 康 弘

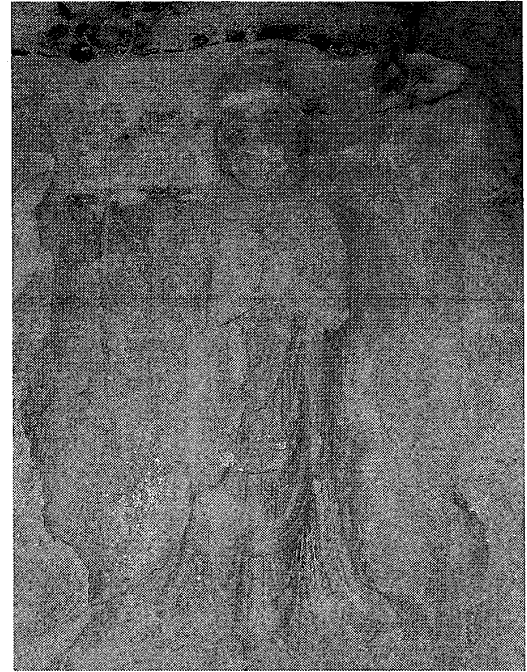
写真-1 岩屋寺石仏(大分県大分市)

このように複雑な地質構成は各地域における磨崖仏の石材や彫方に大きな影響を与えていることがわかる。しかし、地質構成の違いにより石材や彫方が異なるものの、大分県内の磨崖仏のほとんどが凝灰角礫岩や溶結凝灰岩などのいわゆる軟岩に刻まれているため、加工しやすいという共通点を持っている。だが、その一方で磨崖仏は軟岩に刻まれているため耐久性に乏しく、劣化しやすいという負の共通点も持ち合わせている。このような性質を反映して磨崖仏は時代の経過と共に劣化が進行し、現在では著しい劣化が認められることが多くなった(写真-1)。磨崖仏が刻まれた岩質が軟岩であるということが磨崖仏の劣化の大きな要因の一つであると言える。

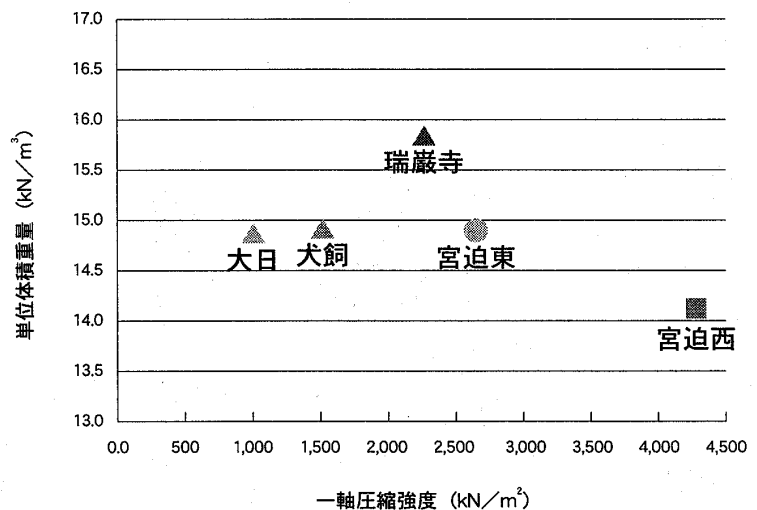
図-2 磨崖仏付近の岩石の一軸圧縮強度試験結果

さらに図-2の一軸圧縮強度試験結果は各磨崖仏をボーリングコアによる圧縮強度から溶結度を示している<sup>(10)</sup>。中でも臼杵磨崖仏(大日石仏)は圧縮強度が1,000kN/m<sup>2</sup>と一番低く、次いで1,520kN/m<sup>2</sup>の犬飼石仏、2,340kN/m<sup>2</sup>の瑞巖寺磨崖仏と続く。また、谷を挟んで100mほど離れた位置に造立されている緒方宮迫東石仏・緒方宮迫西石仏では、緒方宮迫東石仏の圧縮強度が2,640kN/m<sup>2</sup>に対して、緒方宮迫西石仏は4,280kN/m<sup>2</sup>と圧縮強度が約1.6倍も高いことが示された。この圧縮強度試験により示されたデータ同様、両磨崖仏は現在の保存状態に微妙な差が出ている。このように圧縮強度試験結果から臼杵磨崖仏(大日石仏)、犬飼石仏、瑞巖寺磨崖仏、緒方宮迫東石仏は弱溶結部、緒方宮迫西石仏は中溶結部に刻まれていることが確認できる<sup>(11), (12)</sup>。

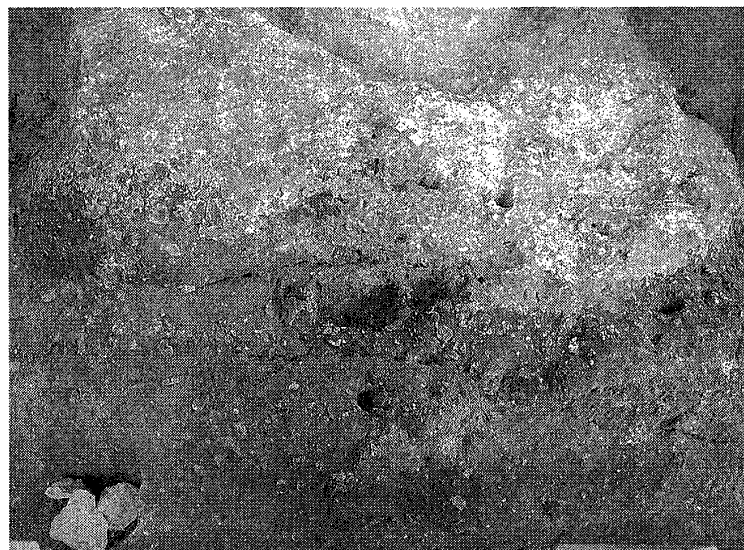
写真-3 生物的風化作用により劣化した磨崖仏

磨崖仏が造立されている層がAso-4などの溶結凝灰岩のほとんど弱溶結部(一部、中溶結部)からなり、この弱溶結部は他の溶結部と比べ、非常に脆弱で劣化しやすい岩質である。現在でも写真-3のように蘚苔類や地衣

類などの着生植物が繁茂し、冬期には凍結破壊や塩類風化により弱溶結部の彫刻部分や岩壁などは脆弱化し続けている。ではなぜこのようなことが起こるのであろうか。それは Aso - 4 の下層に Aso 3 - 4 層間火砕物が分布しており、この層が難透水層となって上層の溶結凝灰岩から浸透した水がこの難透水層の上を流れ、再び溶結凝灰岩内部にフィードバックされ磨崖仏表面に湧出されるからである。この湧出された水が起因し、物理劣化や生物劣化などを引き起こすのである。そのため、この難透水層及び水の位置が磨崖仏の彫刻面に近いほど磨崖仏は脆弱化する傾向が強い。このことから、難透水層及び水と磨崖仏の位置関係が、その後の磨崖仏の保存状態に強い影響をもたらしていると言える。写真-4は白杵磨崖仏：ホキ石仏2群の湧水箇所（写真の○内）であるが、湧水周辺は着生植物が繁茂し、岩が脆弱していることがわかる。さらに写真-5は○内部における湧水の状況である。

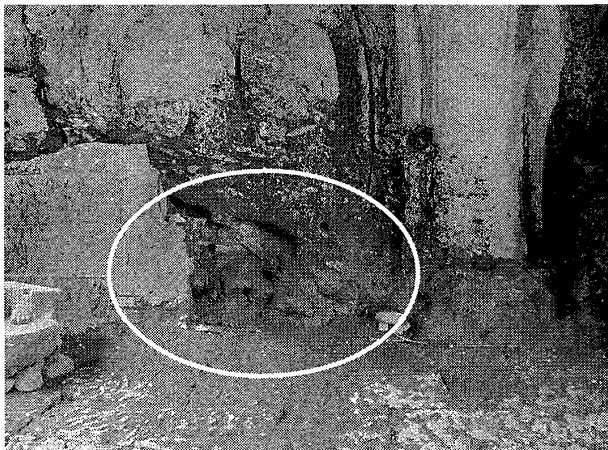
写真-4 白杵磨崖仏：ホキ石仏第2群の湧水状況

これはボーリング調査により弱溶結部の下層に難透水層が存在していることが明らかとなったことで把握できた。このように磨崖仏の劣化の要因に岩質が深く関係していることをボーリング調査が導き出したのである。

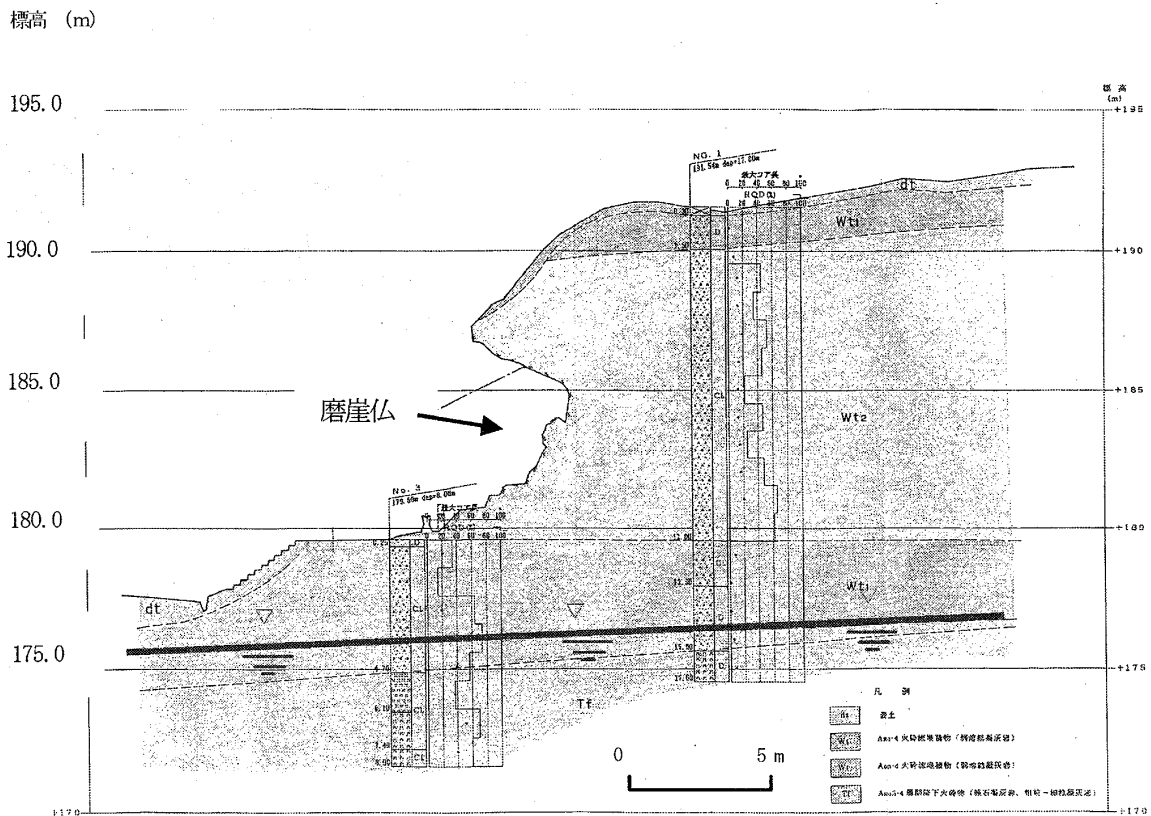
図-5 緒方宮迫東石仏における難透水層と地下水の位置  
(-は地下水水位)

ボーリング調査から歴史学へ提起できる問題も少なくない。その一つが「水」の問題である。例えば緒方宮迫東石仏・緒方宮迫西石仏では、図-5に示すとおり磨崖仏が造立されている Aso-4 の下層に Aso 3-4 層間火砕物の難透水層が存在することがボーリング調査により明らかとなった。この境界付近では地下水位が確認され、この地下水は Aso-4 に浸透した水が、難透水層となっ

ている Aso 3-4 層まで達し、境界面を流動しているものと考えられる。地元では、これら磨崖仏のやや標高の低い境界面付近に取水孔(写真-6)を掘って地下水を集水し、ここから生活用水が取水され、現在でもここで取水された水は生活用水として利用されている。この取水孔は明治期に掘削されたことが周辺の聞き取り調査から明らかとなったが、明治期以前もこの地域に人々が生活をしてきたことから、この水の利用は明治期よりはるか昔から行われてきたと考えられる。よって、実用的な面からも水は人々にとって不可欠なものであり、この水の不断の湧出が磨崖仏をこの場所に造立させた背景の一つと考えられる。

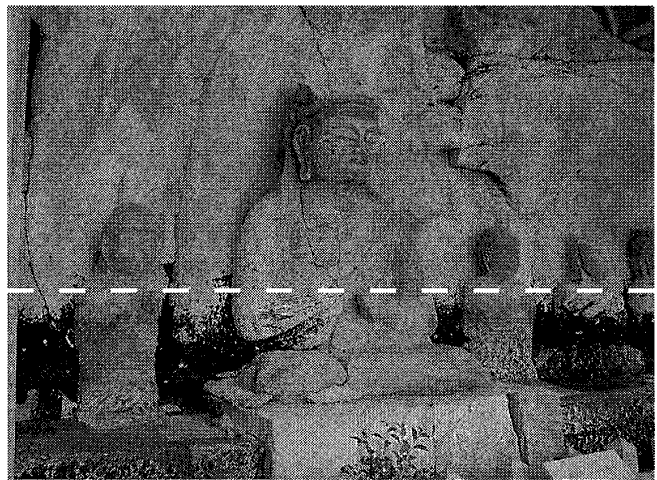
写真-7 臼杵磨崖仏：古園石仏群  
（-付近より下部が弱溶結部にあたる）

写真-7の臼杵磨崖仏の古園石仏群では、各仏像の下半部以下の劣化が激しく、本来この部分にしっかりした彫像があったかさえ現在では判断が付かない。またボーリング調査結果から、この部分は上位を被覆する溶結凝灰岩との間に風化礫を含む粘土質の凝灰岩層が挟まれており、この凝灰岩が難透水層の役割を果たしていることが明らかとなった。このため、古園石仏群やホキ石仏第2群（写真-8）では、図-6の地質断面図に示すとおり境界付近から湧水があり、その影響で溶結凝灰岩最下部の弱溶結部の劣化が進み、この部分に刻まれていた磨崖仏は崩壊し、欠落したと考えられる。しかし、ボーリングコア（写真-9, 10）を観察すると、この部分は他と比べると脆弱な岩質ではあるものの、造立当時は上半部と同様な溶結度であり、判別の付かない程度の彫刻面であったと推測される。従って、造立当時は全体にわたって優美な彫刻が施されていたものと考えられる。

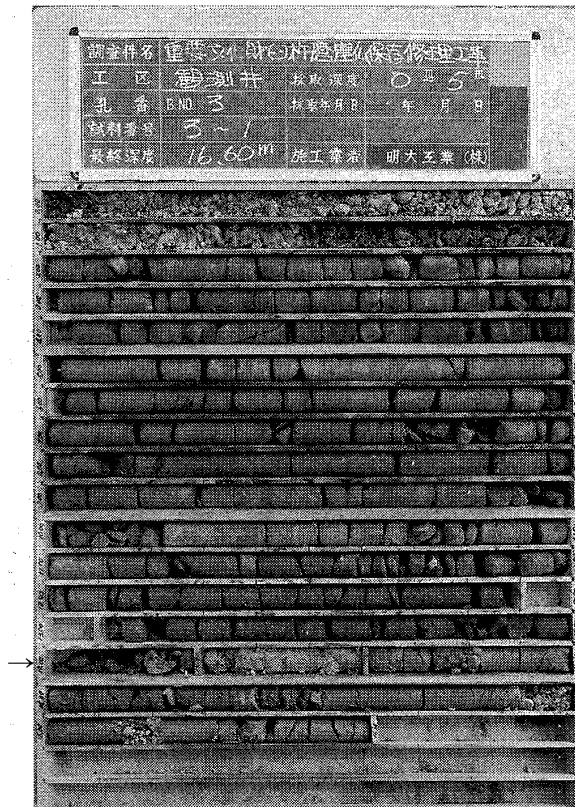
写真-9 古園石仏ボーリングコア (No.3)  
(←は脆弱部分に相当)

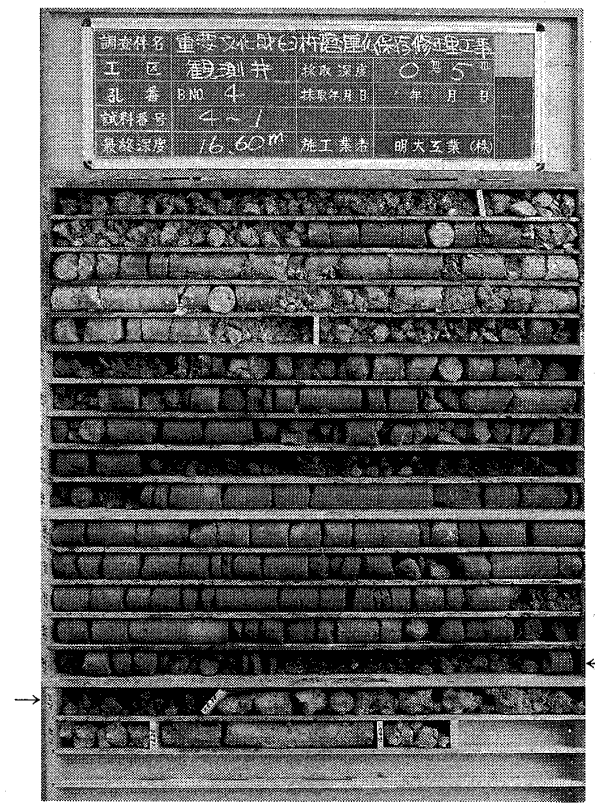
写真-10 古園石仏ボーリングコア (No.4)  
(←は脆弱部分に相当)

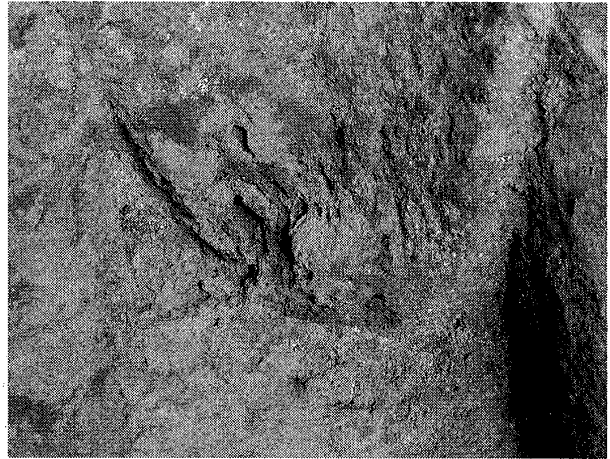
緒方宮迫東石仏・緒方宮迫西石仏では、「2.2 ボーリング調査における成果」で述べたように溶結度の違いにより、弱溶結部の宮迫東石仏と中溶結部の宮迫西石仏とでは、保存状態に若干の差が認められる。この保存状態の差というのは、弱溶結部の宮迫東石仏では写真-11に示すような表面がポーラス状を呈している箇所<sup>(17)</sup>が非常に多く認められるのに対して、中溶結部の宮迫西石仏ではこのような劣化がほとんど認められない点である。これは圧縮強度試験で示された値からもわかるように宮迫西石仏の方が宮迫東石仏より約1.6倍も岩の強度が高いことが影響している。また、彫刻面から難透水層上面で移動する水（地下水）の位置が宮迫東石仏の方が近いことも原因の一つと考えられる。

写真-11 緒方宮迫東石仏 持国天立像  
(塩類風化により表面がポーラス状になっている)

- (16) 菊田徹：「考古学よりみた臼杵石仏」『臼杵石仏－よみがえった磨崖仏－』 pp.120 - 162 1995年 吉川弘文館
- (17) 写真－11 の表面は軽石が混入していた部分であるが、塩類風化によりさらにポーラス状となっている。
- (18) この付近のボーリングコアはハンマーの軽打で安易に割れる程度の溶結度で、5～20cm 程度の棒状～岩片状コアで採取されている。

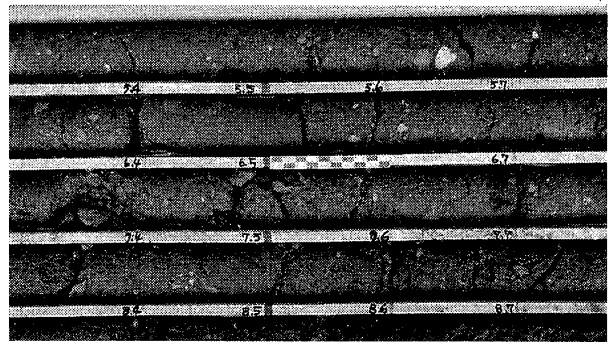
写真-12 持国天立像付近のコア状況

しかし、写真-11の持国天立像が脆弱化しているとは言え、ボーリング調査により得られたボーリングコア（写真-12）の観察を行うと、持国天立像付近のボーリングコアは溶結度が低い

ものの水分を保有し安定した岩質であった<sup>(18)</sup>。このことから造立当初はボーリングコアが示すように十分な水分を保有し、安定していた表面であったことを窺い知ることができる。よって、上記結果から造立者には両磨崖仏の溶結度の違いは認識できていなかったと考えられる。なぜならば造立当初は十分な水分の保有があり、外見上の差異についての識別は困難だったと思われるからである。そのため両磨崖仏が辿るその後の姿を造立者たちは想像できなかったのではないだろうか。すなわち、これら2箇所の磨崖仏について、保存状態に差異がもたらされたのは、「溶結度の違い」と「溶結凝灰岩と難透水層の境界付近を移動する水（地下水）」であることが示されたのである。

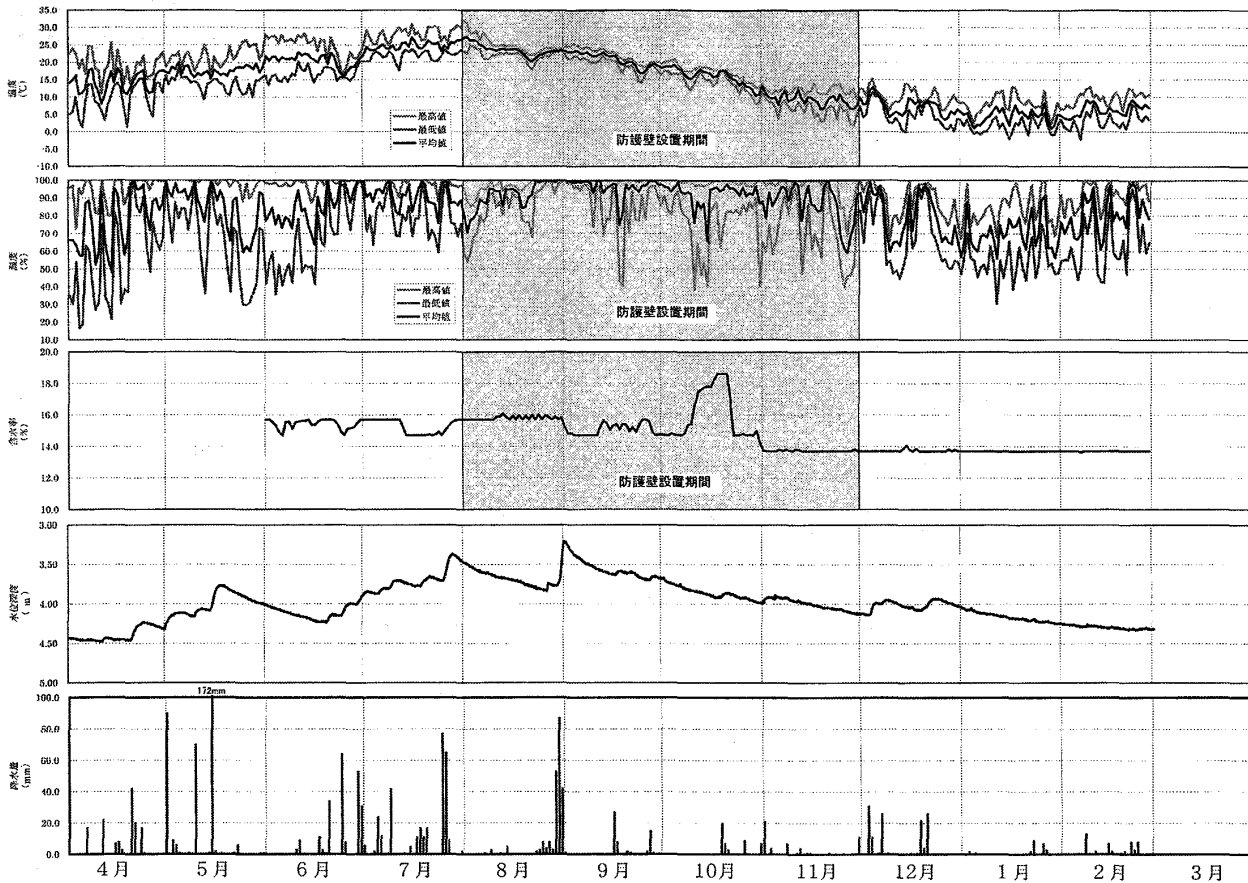
図-7 2002年度緒方宮迫東石仏観測結果総括図 (上段より 温度, 湿度, 含水率, 地下水位, 降水量)

4月下旬～5月中旬にかけて計433.0mmの降雨があり、その期間に地下水位が0.69m（最低水位：4.46m→最高水位：3.77m）上昇し、その後徐々に下降する。6月中旬～7月にかけては計507.0mmの降雨に対して0.86m（最低水位：4.23m→最高水位：3.37m）、8月下旬に計210.0mmの降雨に対して0.63m（最低水位：3.84m→最高水位：3.21m）の上昇をみせた。その後、渇水期に入ると徐々に水位の下降が認められ、12月上旬には計70.0mmの降雨により0.19m（最低水位：4.14m→最高水位：3.95m）の地下水位の上昇が認められるが、その後は再び下降する。さらに変動幅をみると、例えば5月14～16日の計175.0mmの降水量に対して0.31m（最低水位：4.09m→最高水位：3.78m）、7月25～27日の計151.0mmの降水量に対して0.34m（最低水位：3.71m→最高水位：3.37m）の上昇を記録している。逆に、9月29日～10月18日の20日間降雨がない期間は0.27m（最高水位：3.65m→最低水位：3.92m）、12月22日～1月2日の12日間降雨がない期間は0.15m（最高水位：3.93m→最低水位：4.08m）、1月6～21日の16日間降雨がない期間は0.10m（最高水位：4.11m→最低水位：4.21m）の下降を記録した。また、観測期間中において日変動幅が「0.10cm以上」を記録した回数は5回である（8月31日は0.38mの上昇を記録している）。

2002年度観測期間中の最大変動幅は8月23日～9月1日の10日間で計211.0mmの降雨を記録した期間で、この時0.63m（最低水位：3.84m→最高水位：3.21m）の地下水位の上昇を記録している。また、日最高水位は9月1日に3.21m、日最低水位は4月10～11日にかけて記録した4.48mであった。

上記観測結果及び表-2の観測結果一覧表から地下水位は降雨の状況にもよるが、梅雨に入るまでは緩やかに上昇し、梅雨時期になると地下水位は急激に上昇、9月上旬にピークを迎え、再び渇水期には下降する傾向にあることがわかる。さらに全体的に変動幅は小さいものの、少量の降雨に対して数cmの上昇が認められることから、降雨に対して敏感に反応していることが明らかとなった。すなわち、宮迫東石仏の地下水位は「豊水期には地下水位の変動が顕著で、渇水期には変動幅が小さい」という傾向となる。

6月～8月上旬にかけて含水率は14.7～15.7%を推移し、8月中旬～下旬は若干上昇し15.7～16.6%で推移している。しかし、9月上旬～10月上旬にかけて再び含水率は14.7～15.7%で推移しはじめたが、10月中旬～下旬には13.7～18.6%と変動幅が大きくなり、10月14～22日には観測史上最高である18.6%を記録した<sup>(24)</sup>。11月に入ると変動幅は13.7～14.7%と安定しており、ほとんど13.7%を記録することが多く、1月からは13.7%を常に維持している<sup>(25)</sup>。

2002年度観測期間中の宮迫東石仏における含水率は10月中旬～下旬を除けば全体的な変動幅は極めて小さく、最大変動幅も3.0%程度（最高含水率：15.7%、最低含水率：12.7%）であり、平均に至っては変動幅が0.1～0.2%前後と極わずかである。

上記観測結果及び表-3の観測結果一覧表から含水率については非常に変動幅が小さく、日変動幅は1.0%前後、日平均含水率に至っては変動幅が0.1～0.2%程度であり、観測期間中の含水率は最大でも17.0%を超えることはなく、平均して13.7～15.5%内で変動していることがわかる。このことから通常宮迫東石仏における含水率は豊水期において15.5%前後、渇水期では13.7%前後であり、概ね宮迫東石仏の含水率は「13.7～15.5%±1.0%」と考えられる。
