## 研究ノート

## 永山城跡

浦井直幸

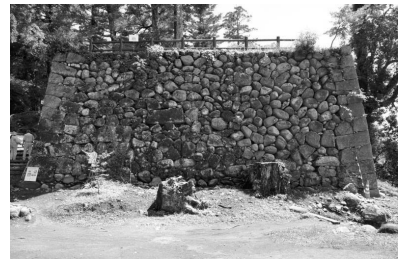
写真1 大手門(曲輪E)の石垣  
(2011年撮影)

永山城は、大分県日田市丸山の通称月隈山に所在する（第1・2図）。城内の石垣築石部に玉石（川原石）を使用することで著名である（写真1）。平成20・21年度、月隈山管理道整備に伴う予備調査が日田市教委により行われ、大手門虎口北側石垣などが調査された（日田市2011）。平成23・24年度、日田市や調査の一部委託を受けた別府大学文化財研究所による発掘調査が行われた。本丸部の礎石や北側斜面部の石垣検出などの発掘成果に加え、文献・植生・石造物など盛り込んだ報告書が刊行されている（日田市2013）。平成28年2月、城跡は大分県により史跡指定されたが、その約2か月後、熊本地震により城跡の代名詞というべき大手門櫓跡の石垣が崩落した。平成30年までに石垣は修復されている。

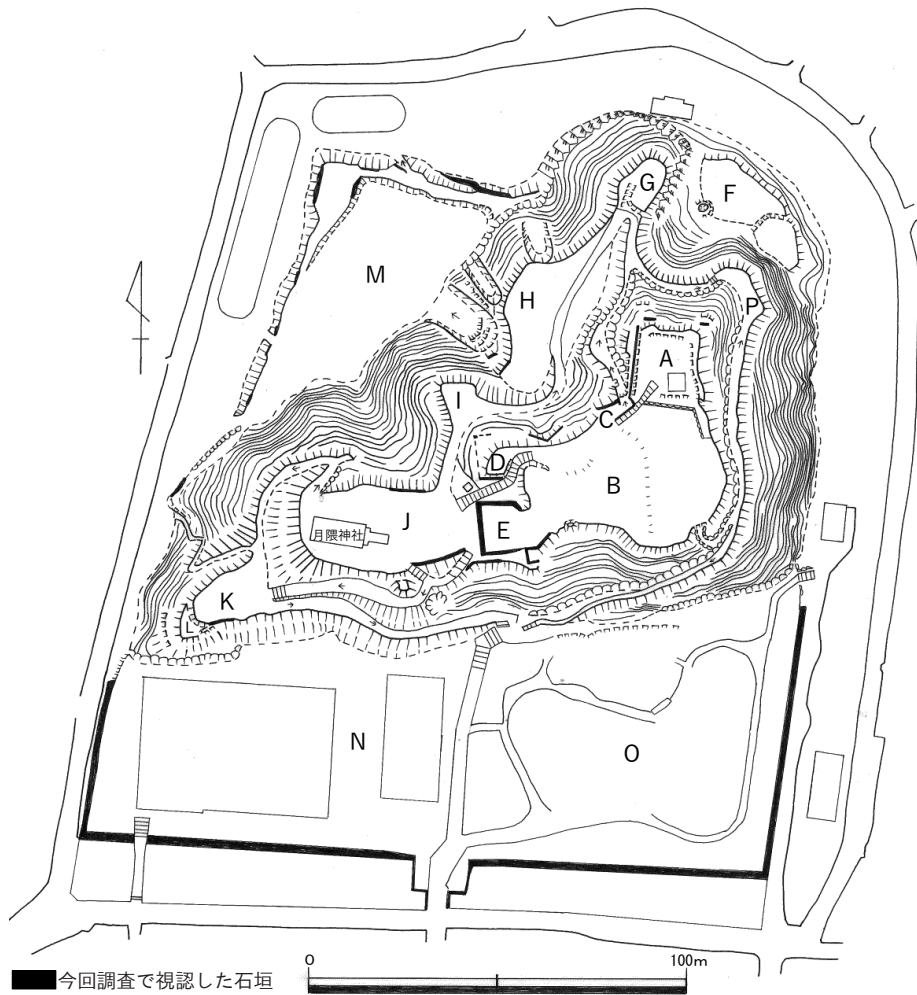
第3図 永山城縄張り図 (1/2000)

永山城跡は標高約30mの独立丘陵に所在する。城跡の現状は南側に堀跡があり、近世の絵図では北・東・西は堀が描かれているが、現状では埋められており、一部に駐車場やトイレなど公共施設が建つ。

日田市 2013 第 2 図月隈山現況測量図をベースに 2020 年 12 月浦井直幸作図

曲輪Jの北は方形状を呈する曲輪Iがある(第7図)。この曲輪からは先述の曲輪J北斜面の侵入者に対する横矢掛けを可能とする。また、北斜面にある幅10m、長さ20mの規模の大きい堅堀1をも見下ろす位置にある。曲輪Iから小道を経由して曲輪Hに至ると南端部に石垣があり、石垣が面する斜面下には堅堀1が構築されている。堅堀1の下端部付近の発掘調査では階段状遺構が検出されており、曲輪Hに至る連絡通路と想定されている。おそらく堅堀を通路としても利用したのであろう。なお、今回の調査で曲輪H北斜面にさらに2本の堅堀を確認した。西側の堅堀は低平な土塁を伴う。これらの堅堀を望む西墨線は張り出しを有す。曲輪Hの北端部は曲輪Hよりわずかに高い曲輪Gがある(第3図)。この曲輪は橋頭保的に北に張り出しており、北・西・東を望むことができる。特に東斜面下には井戸のある曲輪Fがあり、その方面からの侵入者に重点をおいた曲輪とみなしてよい。

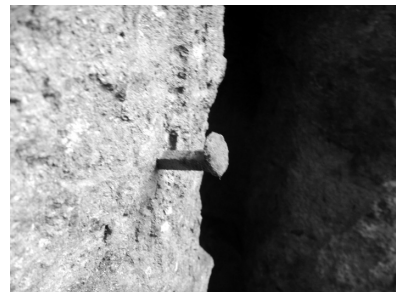
写真2 曲輪G東岩崖に残された釘

最後に蛇足ではあるが、曲輪G東斜面にて凝灰岩の岩崖に突き刺さる鉄釘を1本確認した。採石の痕跡かと思われたが、筆者は釘で採石する例を知らない。釘が打たれた用途・時期共に不明であるが興味を引く事象であるため付記しておく。
