# 文化財学的研究におけるボーリング調査の役割

— 磨崖仏の調査・保存を例として —

山路 康 弘

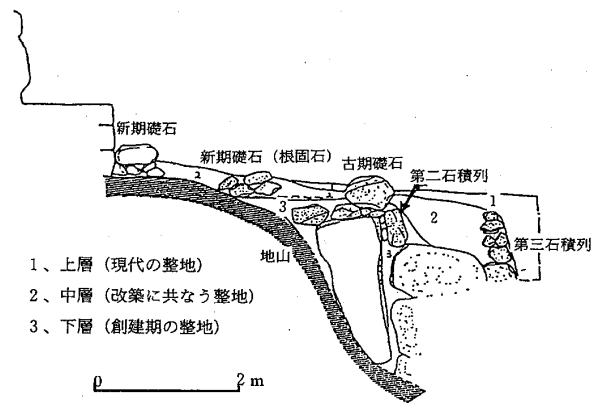
図-3 古園石仏群前庭部遺構及び層位関係断面図

古園石仏群前庭部におけるボーリング調査の盛土の記載は、「山側（磨崖仏側）では非常に薄く、谷側では2.0～4.0 m程度と厚い」と記されている。また、発掘調査によって前庭部の全貌が明らかとなり、図-3に示す前庭部の断面図を見ると、磨崖仏側では地山までの堆積土が浅く、反対側では深いことがわかる。このことから両者の調査結果は一致し、ボーリング調査結果の正確さを発掘調査により裏付ける結果となった。ちなみにボーリング調査で盛土とした堆積土は、発掘調査により上・中・下層の3層に分層されている。

古園石仏群前庭部におけるボーリング調査の記載では溶結凝灰岩の風化礫を「転石」と記されている。発掘調査からこの風化礫は「転石」ではなく、図-3に示された石積や礎石（根固石）として人為的に用いられていた石であることが明らかとなった。ここで用いられた風化礫の出所であるが、これは図-4の整地想定図に示すように、現地で彫刻面を整形した際に切出された溶結凝灰岩と考えられる。この切出した溶結凝灰岩を前庭部の整地に転用し、その部分をボーリングしたためにボーリング調査では風化礫と判断したと考えられる。

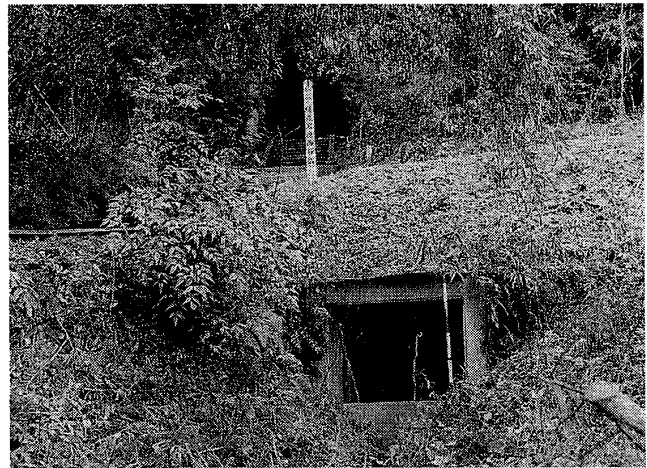
写真-6 緒方宮迫西石仏における取水孔

ている Aso 3-4 層まで達し、境界面を流動しているものと考えられる。地元では、これら磨崖仏のやや標高の低い境界面付近に取水孔(写真-6)を掘って地下水を集水し、ここから生活用水が取水され、現在でもここで取水された水は生活用水として利用されている。この取水孔は明治期に掘削されたことが周辺の聞き取り調査から明らかとなったが、明治期以前もこの地域に人々が生活をしてきたことから、この水の利用は明治期よりはるか昔から行われてきたと考えられる。よって、実用的な面からも水は人々にとって不可欠なものであり、この水の不断の湧出が磨崖仏をこの場所に造立させた背景の一つと考えられる。

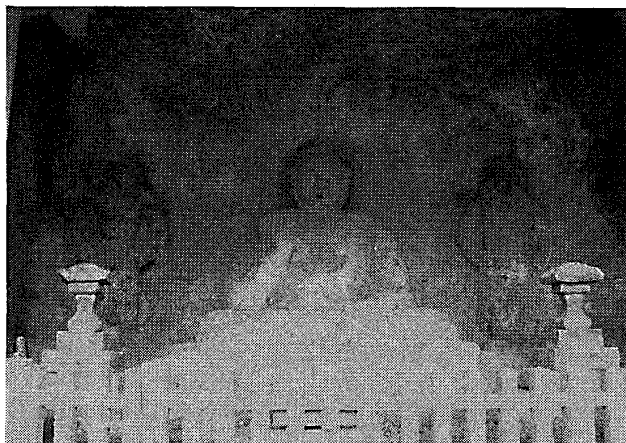
写真-13 緒方宮迫東石仏 (大分県豊後大野市)

磨崖仏の保存において「水」は非常に重要な問題である。水の動きを知ることは排水対策を考える上で重要となり、岩石の含水率は修理の際の施工方法や岩体を強化するために用いる樹脂の効果に大きな影響を与える。ここでは写真-13に示す緒方宮迫東石仏において1997年度から実施している事前調査<sup>(19)</sup>(写真-14)から2002年度の地下水位観測結果及び岩石の含水率観測結果<sup>(20)</sup>(図-7)を例にとって「水」の問題を考察する<sup>(21)~(23)</sup>。
